### PERSPECTIVA DO ACESSO PEDONAL EM ÁREAS DE INTENSA CIRCULAÇÃO DE PEDESTRES - O CASO DA CIDADE DE JABOTICABAL-SP

JEAN CARLOS SOUSA  
[jean.spleste@gmail.com](mailto:jean.spleste@gmail.com)  
FATEC TAQUARITINGA

## PERSPECTIVE OF PEDESTRIAN ACCESS IN HIGH-DENSITY PEDESTRIAN TRAFFIC AREAS - THE CASE OF THE CITY OF JABOTICABAL-SP

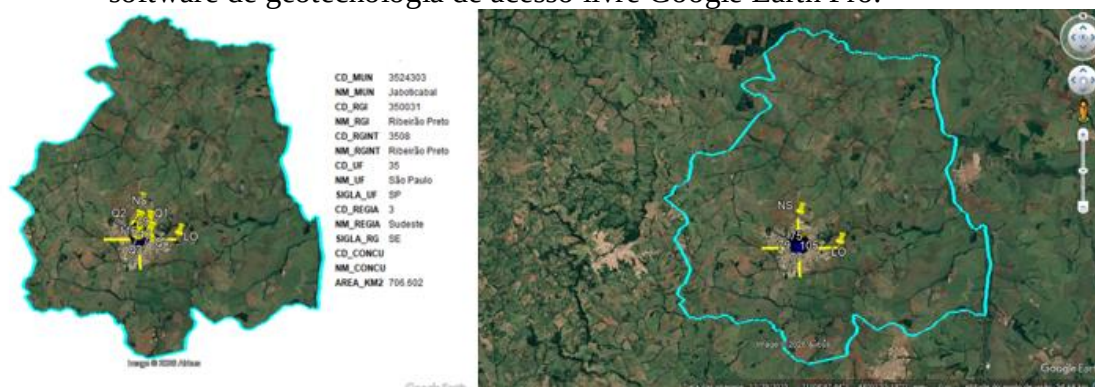
**FIGURA 2.** Contorno do município de Jaboticabal com diferentes nuances utilizando o software de geotecnologia de acesso livre *Google Earth Pro*.

Fonte: os autores (2026); linhas azuis indicam o contorno do município; linhas amarelas indicam transectos norte-sul e leste-oeste, dividindo a cidade em quadrantes.

método de comparação de imagens, dividindo a área urbana em quadrantes (Q1, Q2, Q3, Q4) (Figura 2), utilizando-se da ferramenta “caminho” e, em seguida, fez-se a marcação dos contornos do corredor proposto (Figura 2, linha azul). Em seguida, utiliza-se o recurso “Street View” (homenzinho) para descermos de altas altitudes até 2 metros ao nível do solo, o que permitirá visualizar todos os elementos importantes em uma via pública, para uso de pedestres ou veículos, tais como qualidade do asfalto, guias das sarjetas, calçadas, rampas de acessibilidade, arborização, postes de iluminação e telefonia, placas de sinalização vertical, faixa de sinalização horizontal para pedestre e veículos, lixeiras, etc. Em cada cruzamento de via pública ou mesmo ao longo da via objeto de captação de informações, foi feito registro fotográfico através do recurso “Windows + Alt + S”, registrando-se numerosas quantidades de imagens, as quais foram organizadas no software do Excel, onde em cada planilha foram mantidos os registros de cada objeto de interesse visual.

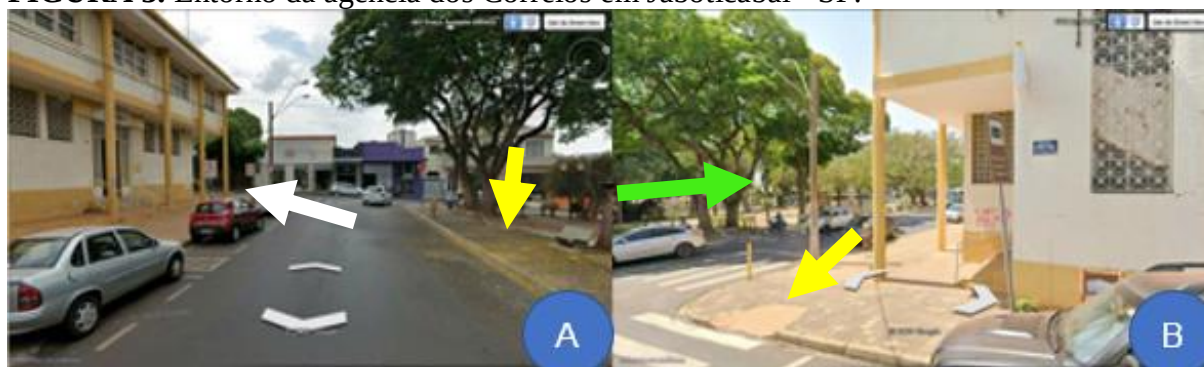
**FIGURA 3.** Entorno da agência dos Correios em Jaboticabal - SP.

Nota-se na Figura 3 o entorno de dois locais de intenso fluxo de pedestres: a agência dos Correios (seta branca, A) e a Praça Joaquim Batista (seta verde, B), na região central de Jaboticabal-SP. Ambos os espaços apresentam largura de calçada adequada para a circulação. Entretanto, a praça possui revestimento característico em mosaico português com diversas irregularidades e, na área interna (próximo à Fonte Luminosa), assentamento em pedras de basalto. Tais pavimentos dificultam o deslocamento de pessoas com deficiência (PCD) e com mobilidade reduzida. No acesso aos Correios, observa-se rampa de acessibilidade em condição regular (seta amarela, A) e faixa de pedestres em bom estado de conservação.

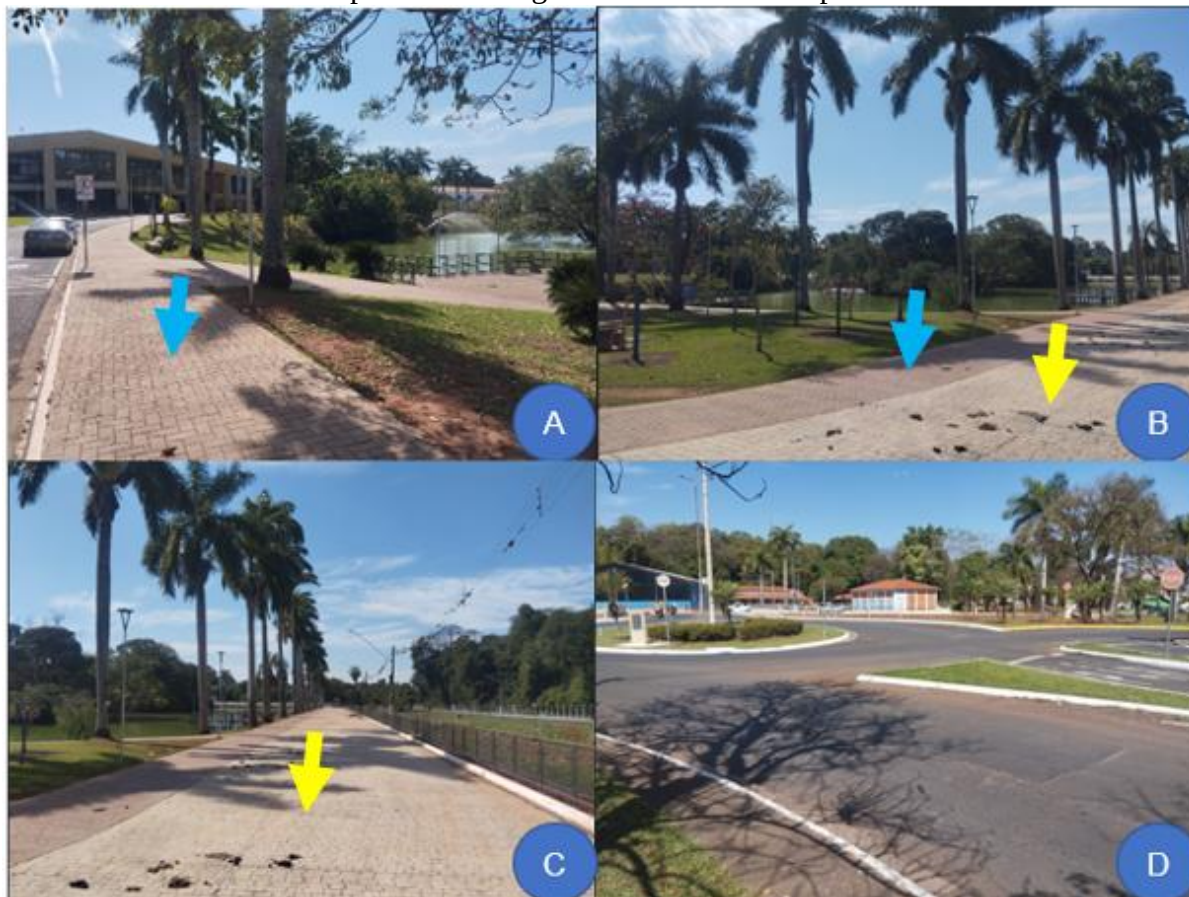
**FIGURA 4.** Entorno da Esplanada do Lago e Prefeitura Municipal em Jaboticabal - SP.

Outro local de destaque é o entorno da Prefeitura Municipal de Jaboticabal (Esplanada do Lago). Projeto recente de revitalização (Figura 4, A, B, C e D) introduziu piso com textura similar ao intertravado. Em B e C (setas amarelas), nota-se que a textura pode gerar vibrações em cadeiras de rodas manuais ou motorizadas. Contudo, a superfície apresenta-se plana e com sulcos

uniformes em A e B. A Figura 4D evidencia uma interseção viária complexa. A confluência de múltiplos alinhamentos e os desafios topográficos impõem limitações técnicas para a implantação de rebaixamentos de guia múltiplos, exigindo do gestor público o equilíbrio entre a fluidez do tráfego veicular e a segurança do pedestre.

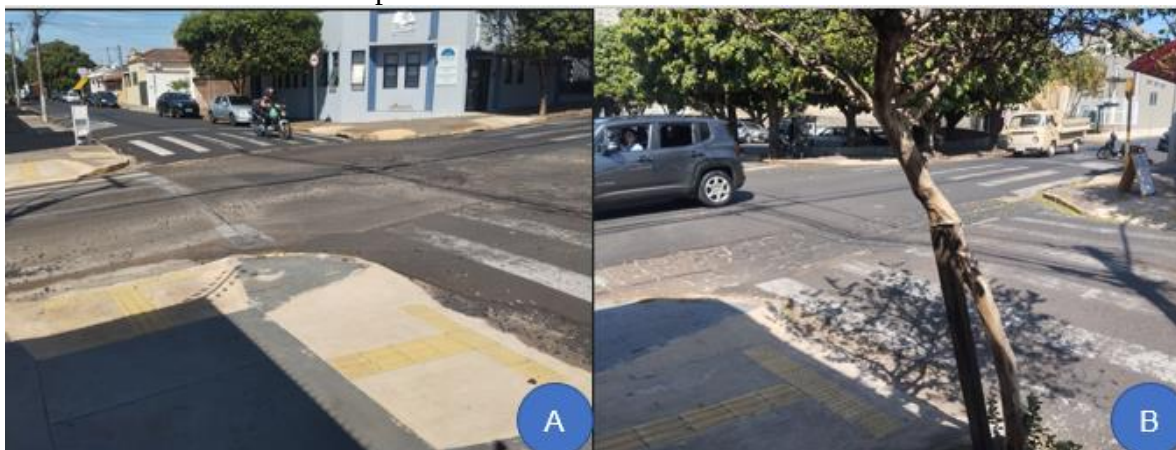
**FIGURA 6.** Entorno do Hospital e Maternidade Santa Izabel em Jaboticabal -SP

Na Figura 6, vemos o entorno de altíssimo fluxo de pessoas, o Hospital Santa Izabel e vários consultórios médicos e odontológicos no seu entorno. Houve revitalização recente das rampas de acessibilidade, conforme as normas da ABNT 9050.

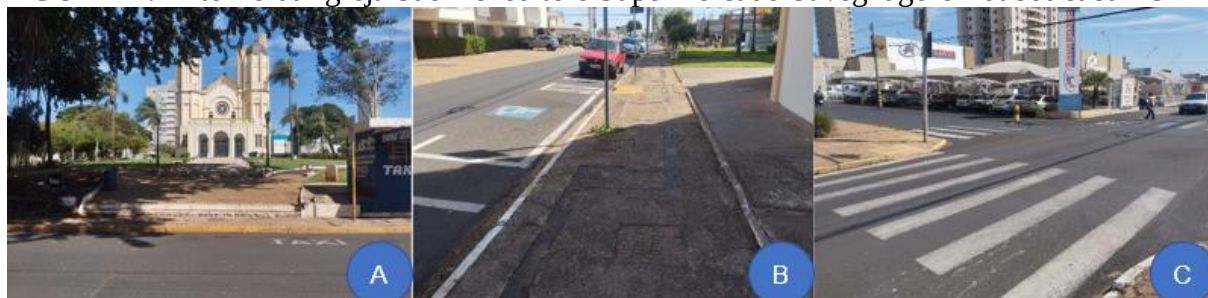
**FIGURA 7.** Entorno da Igreja São Benedito e Supermercado Savegnago em Jaboticabal -SP

Tem a presença da Igreja Tradicional de São Benedito, onde o entorno tem boa sinalização de solo (Figura 7, B e C) e que ao mesmo tempo atribui acesso a um dos principais supermercados da região, e imediatamente próximo ao Shopping Center da Cidade de Jaboticabal. Nota-se que em B, o revestimento não favorece pessoas perclusas, e até mesmo pedestres comuns, logo atrás da Igreja, em contraste com uma perfeita sinalização de solo para deficientes.

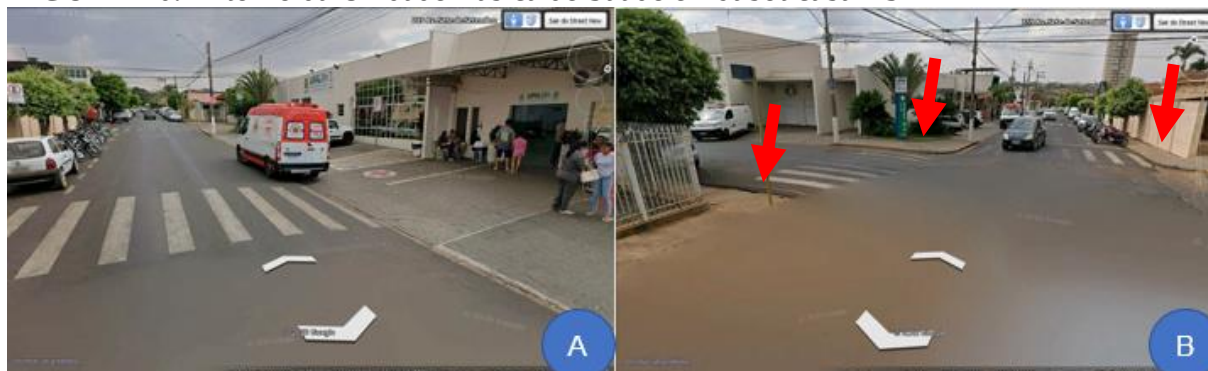
**FIGURA 10.** Entorno da Unidade Básica de Saúde em Jaboticabal -SP

Na Figura 10, o entorno da unidade básica de saúde (UBS) pode ser considerado bom em relação às dotações de infraestrutura pedonal e sinalização de solo veicular. Alguns ajustes do entorno são necessários, como na Figura 9B (seta vermelha). Estes resultados são corroborados por estudos de Godoy *et al.* (2023) para a cidade de Dobrada-SP, pelos estudos de Bonani *et al.* (2024) na cidade de Monte Alto-SP, nos achados de Ferrarezi *et al.* (2025) para a cidade de Cândido Rodrigues-SP e mais recentemente para a cidade de Cravinhos-SP (Franco *et al.*, 2026). Todas estas cidades têm em comum que os espaços públicos destinados a atendimento médico-hospitalar e os seus entornos carecem de infraestrutura pedonal adequada para a população, impondo assim um esforço maior para as pessoas PCDs ou PMR.
